SÉANCE PLÉNIÈRE

27 octobre 2020

Continuum terre-mer : démarche en cours sur un bassin versant à Saint-Leu

Caractérisation des ruissellements à l'origine des inondations et des arrivées terrigènes dans le lagon de St-Leu

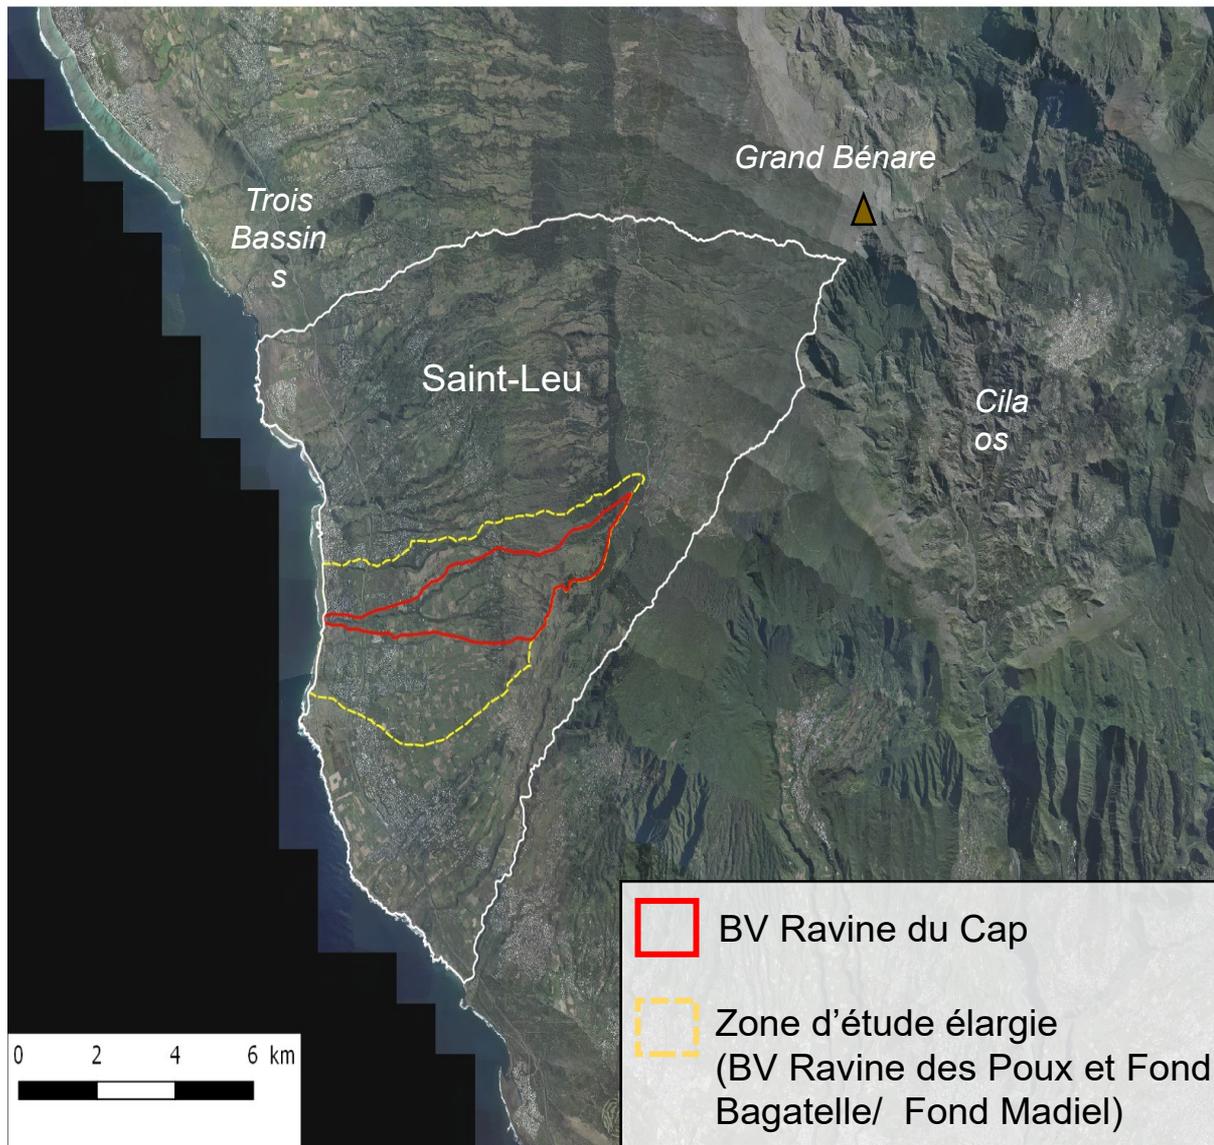
Zone d'étude

**Zone d'étude principale:
Bassin Versant Ravine du Cap**

**Zone d'étude élargie :
BV Ravine des Poux
BV Fond
Bagatelle/Fond Madiel**

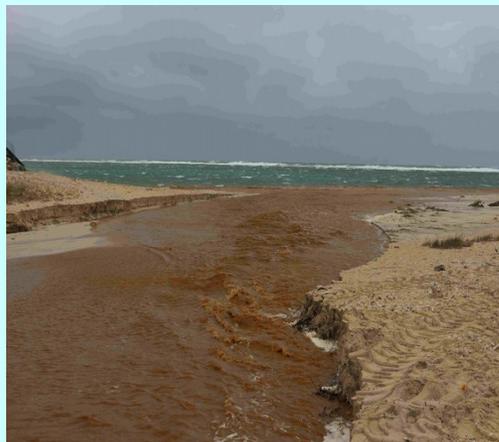
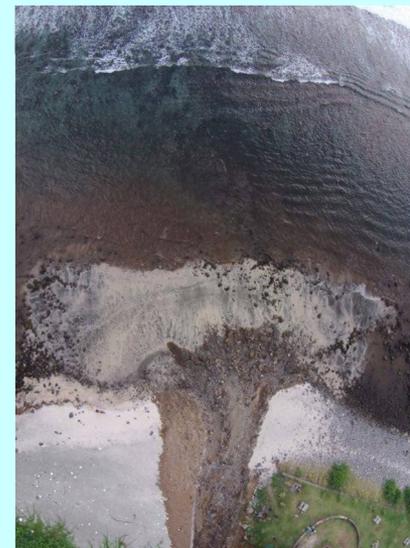
Le territoire de Saint-Leu est très impacté par les coulées de boue

- La Ravine du Cap semble particulièrement concernée

Conséquences très négatives sur le lagon et les populations de coraux

- Envasement
- Blanchissement et mortalité
- Eutrophisation

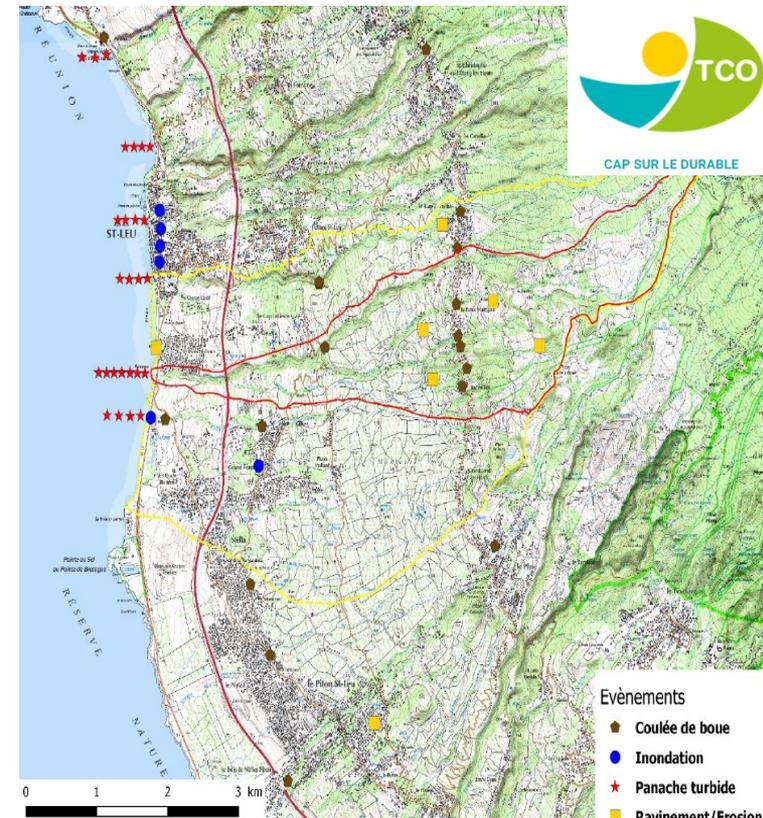
Carte de localisation des inondations et des coulées de boue (BRGM)

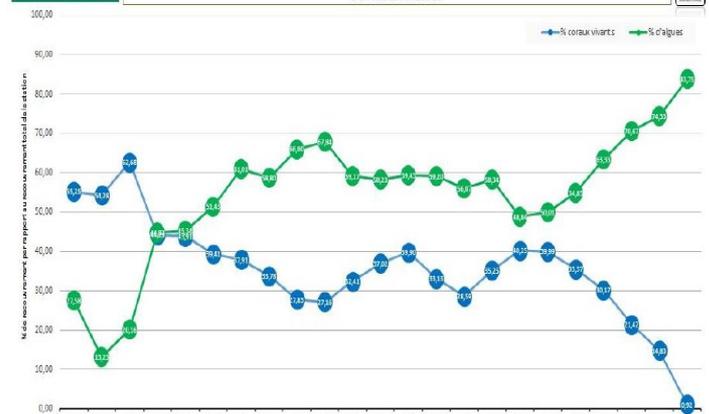
Evolution du recouvrement benthique en coraux vivants et en algues sur la station platier de la Corne (Saint Leu / La Réunion) Période 1999 à 2018

Graphique de l'évolution du recouvrement de coraux au droit du platier de la Corne (RNMR)

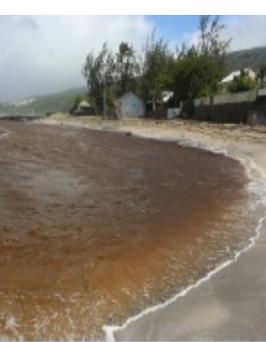
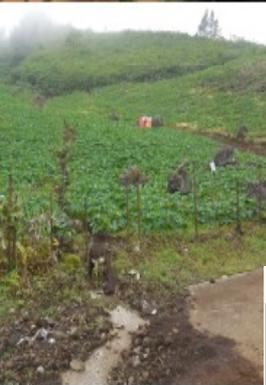
Exemple du 29 février 2004 (Maduran)

Mise à nu des sols et travaux de valorisation parfois mal maîtrisés

Ravinement alimentant les coulées de boue

Augmentation de la surface bâtie et de l'urbanisation

Imperméabilisation des sols, ruissellement favorisé

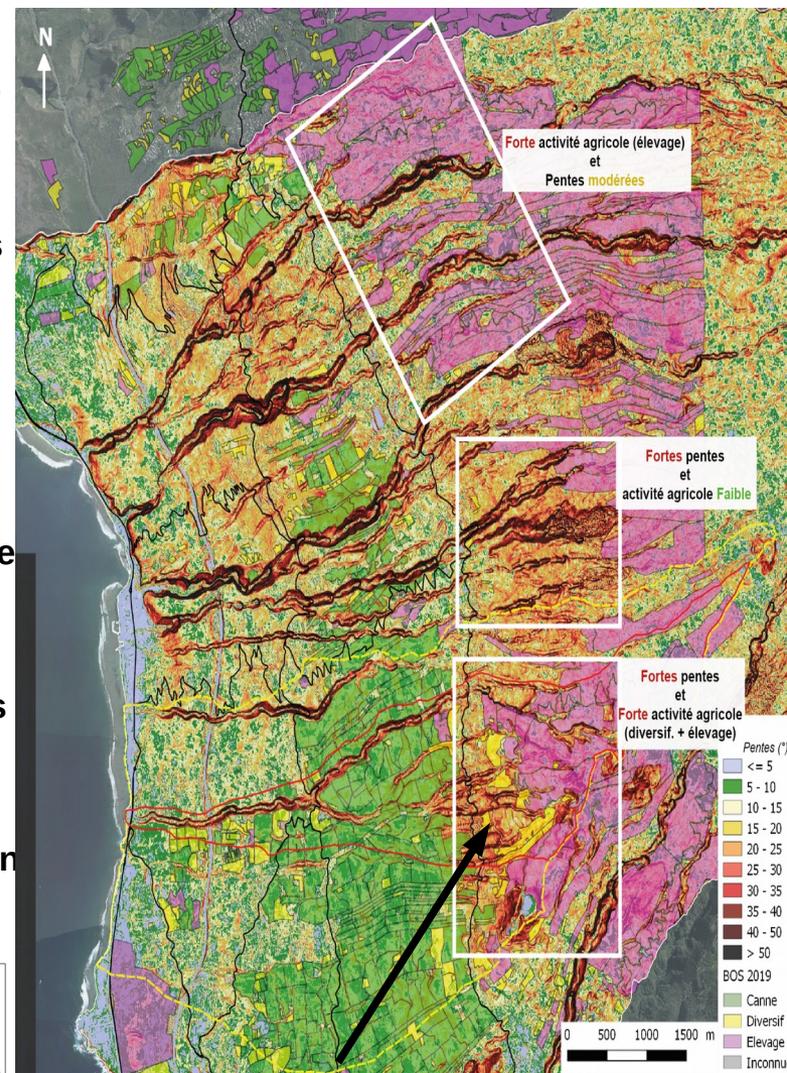
Carte représentant les pentes et les pratiques agricoles (BRGM)

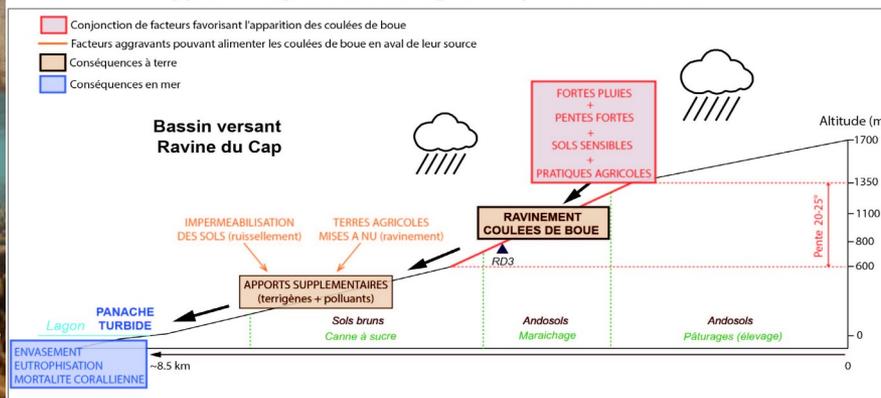
Synthèse des facteurs favorisant les coulées de boues (BRGM)

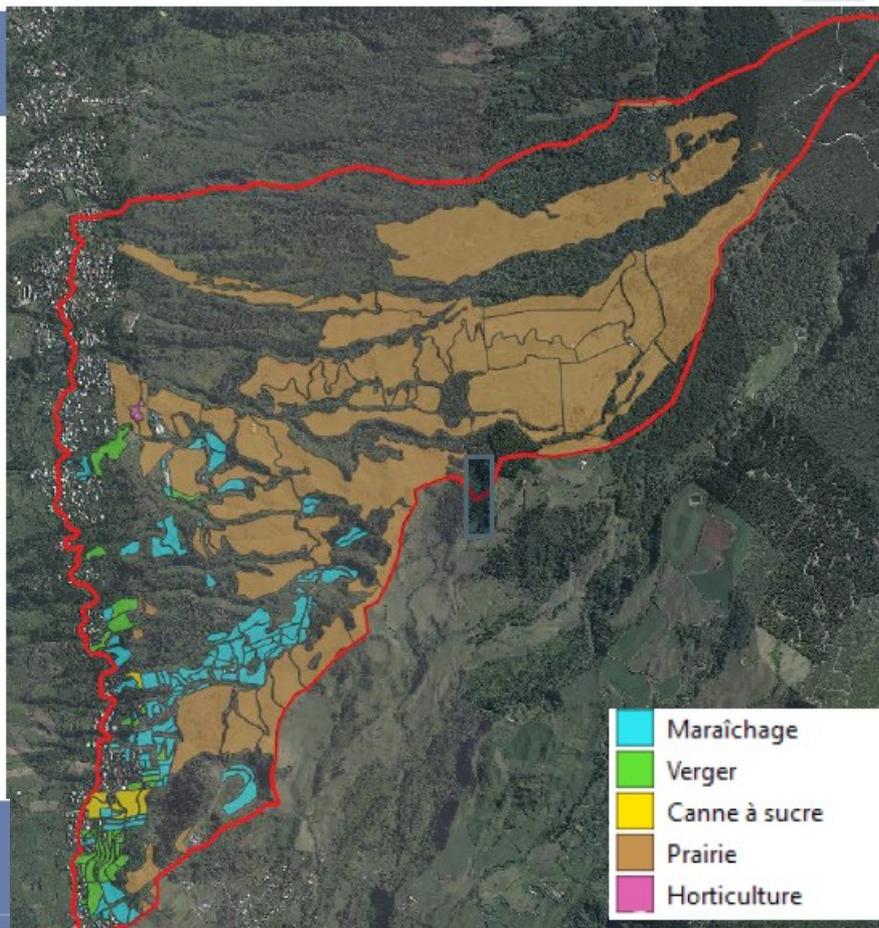
Occupation des sols

- Prairies de pâturage : 245 ha
- Maraîchage et culture vivrière : 30 ha
- Verger et culture vivrière : 10 ha
- Canne à sucre : 3 ha
- Horticulture : 0,4 ha

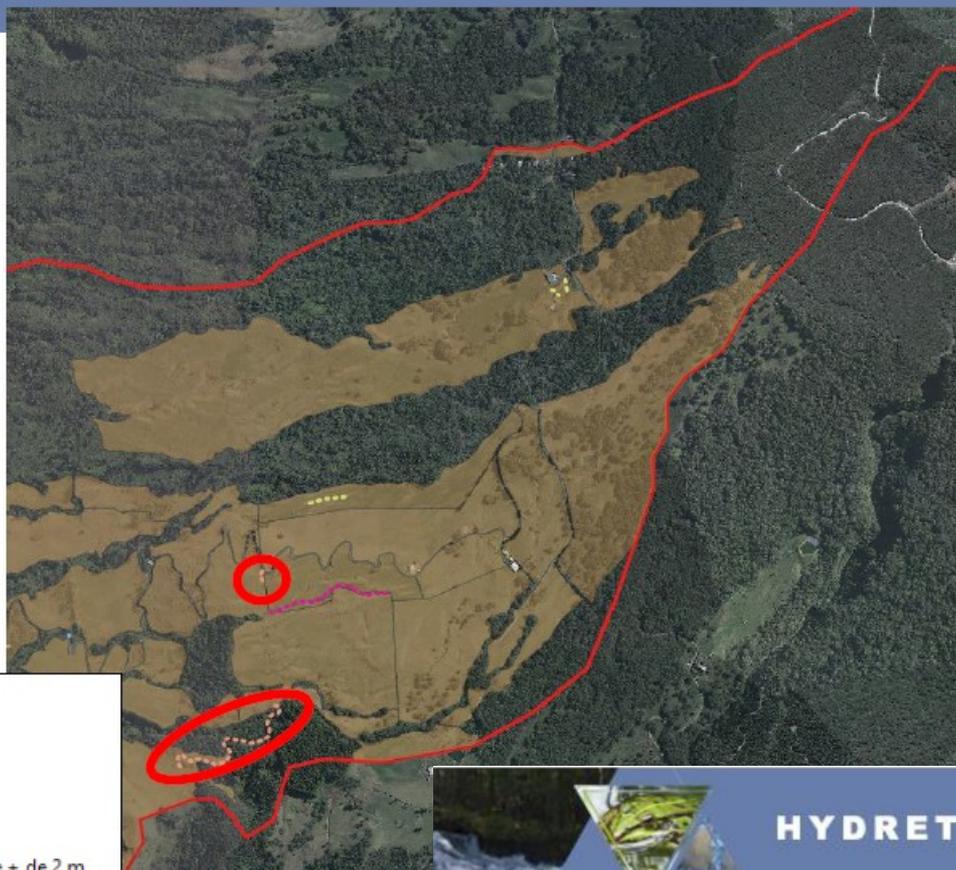
Phénomènes érosifs

- Formation de trous importants par l'érosion, à chaque période cyclonique
- Chemins d'exploitations en terre impraticable en période cyclonique

- Affouillement sous la chaussée
- Erosion de talus
- Erosion des berges
- Erosion sur chemin d'exploitation en terre
- Ravinement
- Zone d'érosion fréquente - création de trous de + de 2 m

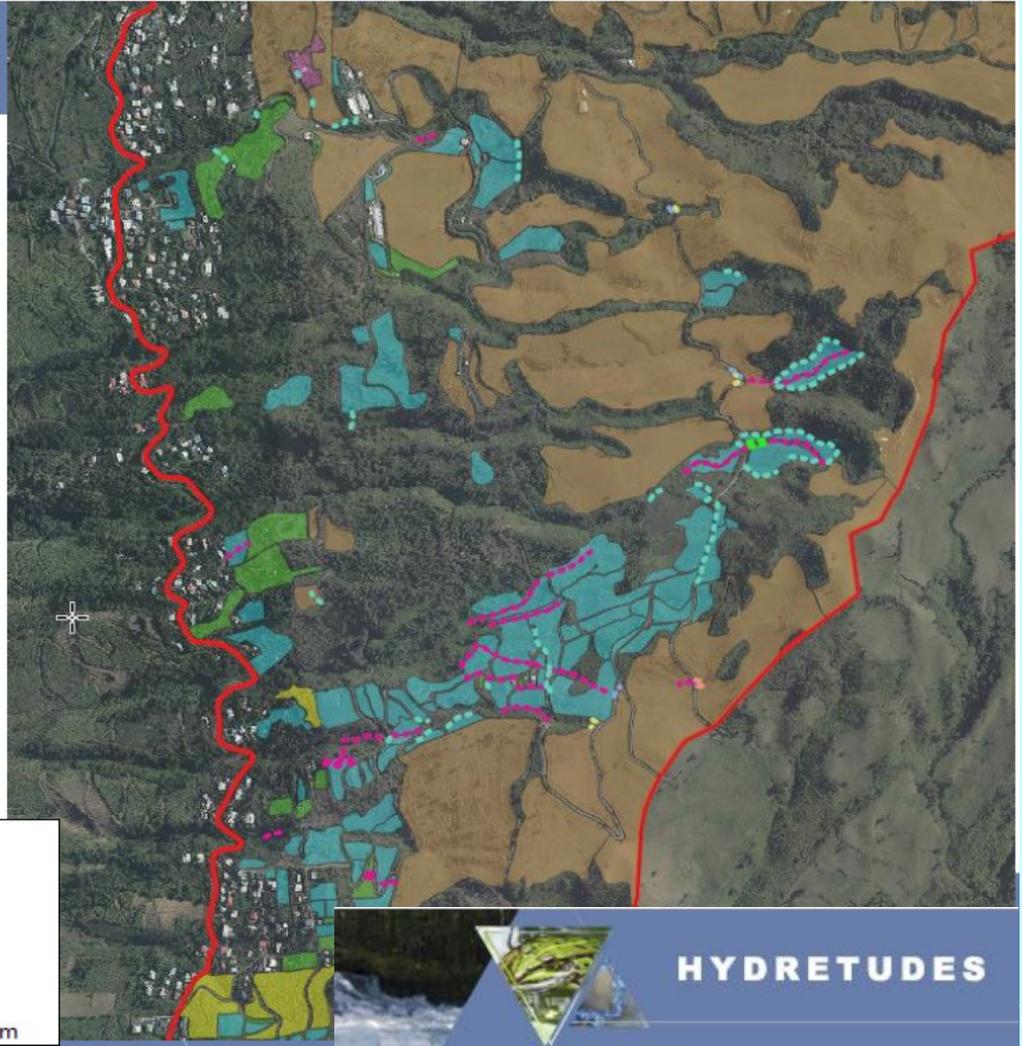
Phénomènes érosifs

- Affouillement sous la chaussée
- Erosion de talus
- Erosion des berges
- Erosion sur chemin d'exploitation en terre
- Ravinement
- Zone d'érosion fréquente - création de trous de + de 2 m

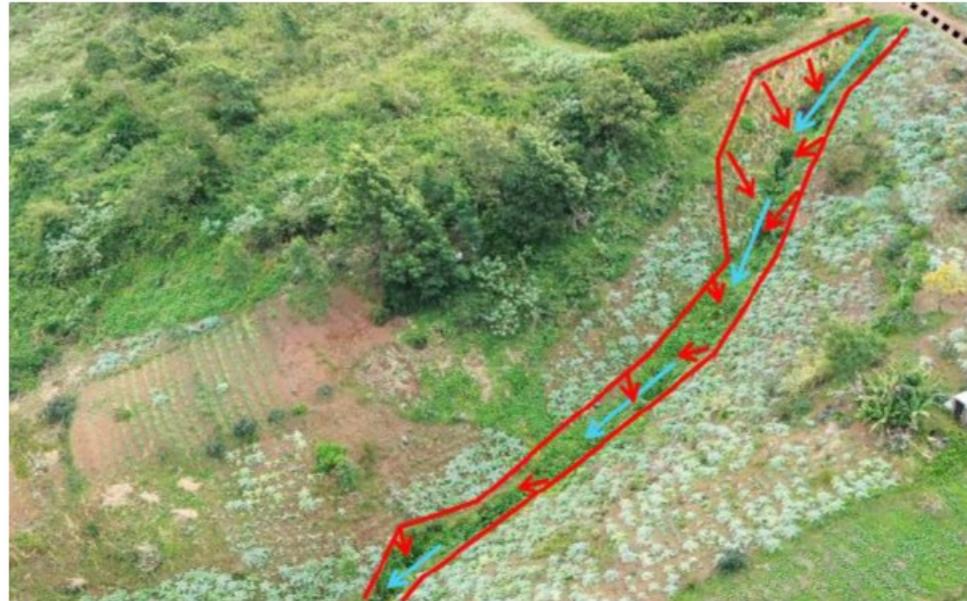
- Agriculteur non déclaré – héritage familial
- Terrain inexploitable pour le pâturage – trop pentu
- Culture de l'artichaud + cycle court en été (concombre) + vivrier
- Pas de sol nu en période cyclonique
- Travail exclusivement à la main – pioche
- + 1000 pieds emportés par le ruissellement des eaux sur la parcelle en 2018

→ Axe d'écoulement
 → Traces d'érosion
 ■■■■ Chemin terre

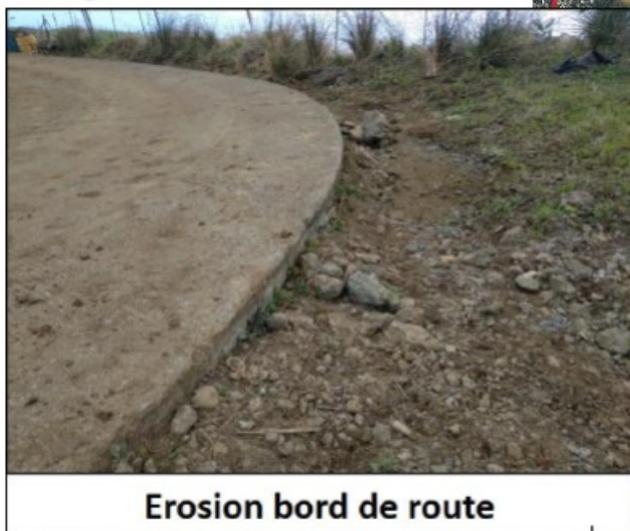
Erosion bord de route

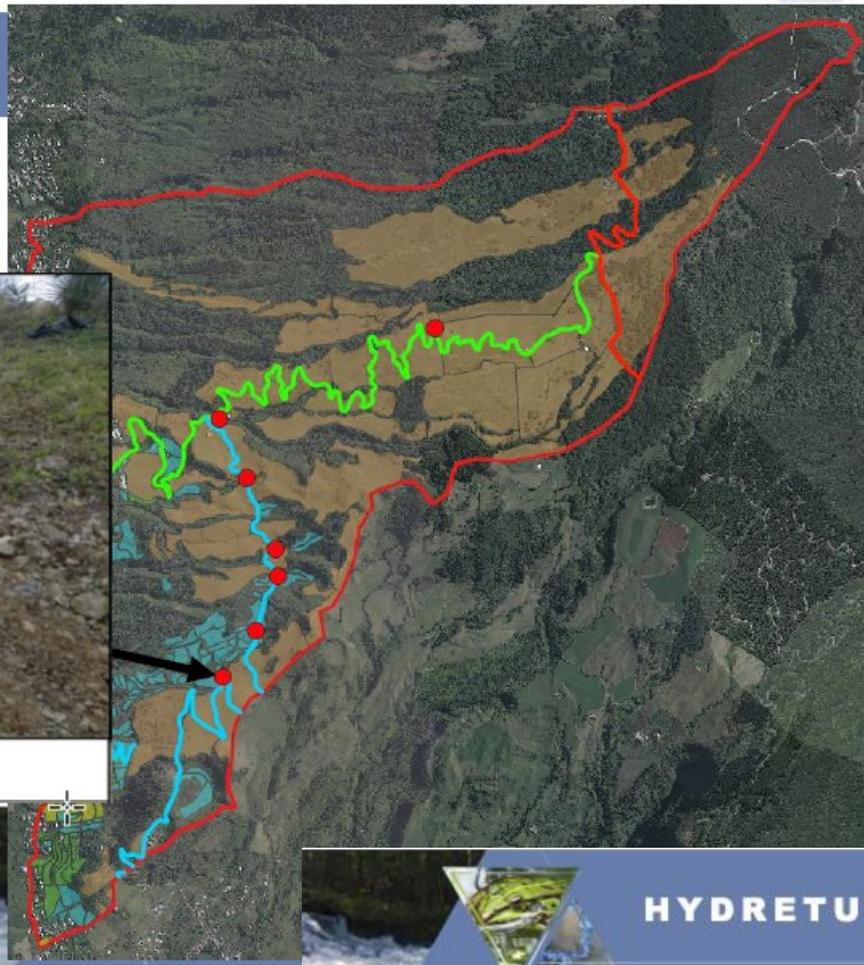
➤ Traces d'érosion tout le long du chemin du Plate
